KUSAR-HAZRA KÖYÜ (AZERBAJYAN) ŐEYH CÜNEYD TÜRBEŐİ: RESTERŐASYON HATALARI VE BU KÜLTÜR MİRASINI KORUMANIN ÖNEMİ ÜZERİNE DÜŐÜNCELER

*Sheikh Cunayd Tomb in Kusar-Hazra Village (Azerbaijan): Restoration Errors And
Reflections On The Importance of Preserving This Cultural Heritage*

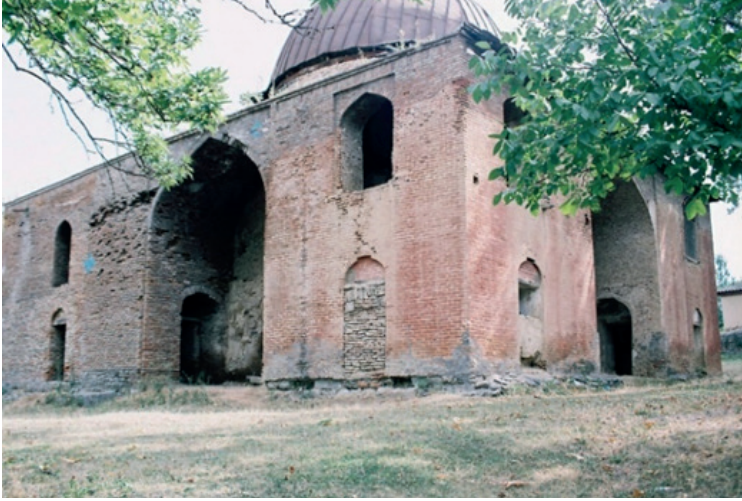
Resim 1. Kusar-Hazra Köyü (Azerbaycan), Şeyh Cüneyd Türbesi. Restorasyon öncesi güneybatıdan genel görünüş (2003).

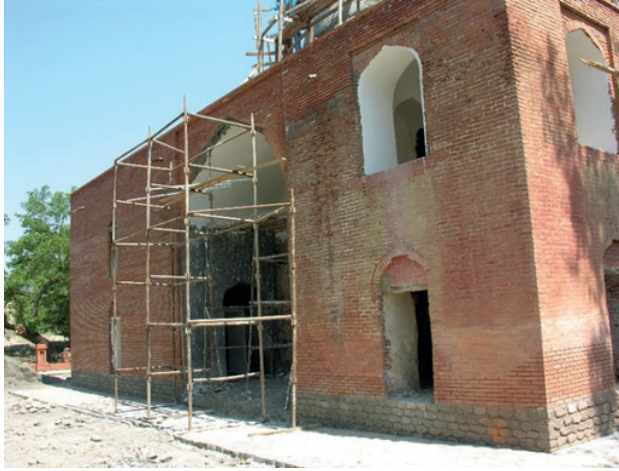
Resim 2. Kusar-Hazra Köyü (Azerbaycan), Şeyh Cüneyd Türbesi. Restorasyon sonrası güneybatıdan genel görünüş (2006).

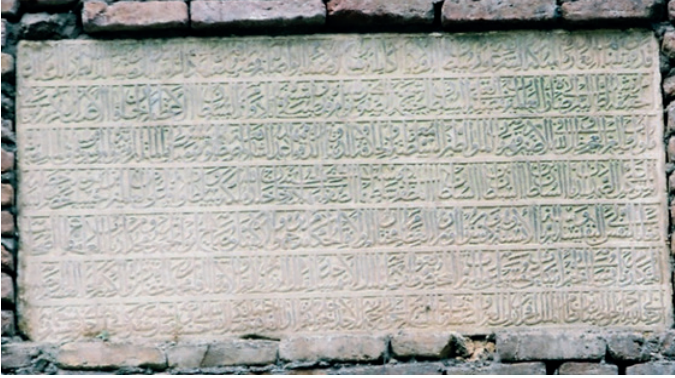
Resim 4. Kuzar-Hazra Köyü (Azerbaycan), Şeyh Cüneyd Türbesi. Kuzey duvarında yer alan inşa kitabesi (2003).

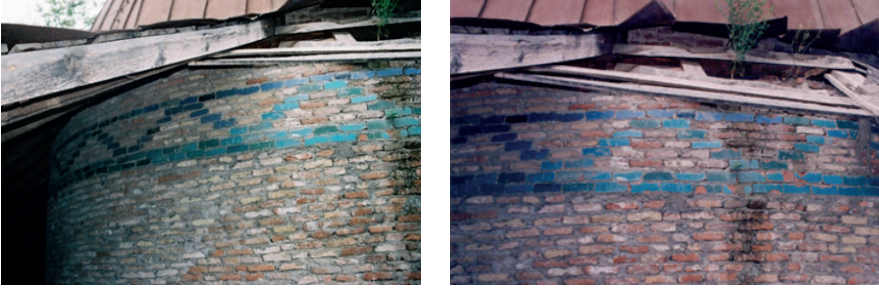
eski görünümünden hayli uzaklaştığı, yerine kullanılan tuğlalarda özellikle renk karakteri ve kompozisyon düzenine dikkat edilmediği anlaşılmaktadır (Res.5-7). Tamamı dıştan kurşun levhalarla kaplanan üst kubbenin açığa kalan tek unsuru, üzerine oturduğu silindirik formlu kasnağıdır. Tuğladan örülmüş bu kasnağın yüzeyini bir bilezik gibi çepeçevre dolanan süsleme kuşağı, zemin sathıyla aynı düzlemdir. Altta bir, üstte iki sıra halinde yatay olarak dizilmiş mavi, yeşil ve firuze sırlı tuğlalarla sınırları belirlenen kuşağın içi de aynı renkte sırlı tuğlaların kullanıldığı zikzak motifıyla süslenmiştir. Tuğlaların sırlarında yer yer bozulmalar görülmektedir (Res.5; Şek.4). Ancak 2006 yılında yapılan onarım esmasında motif karakterinin belirgin derecede bozulduğu; firuze, mavi ve yeşil sırlı tuğlaların tek düze, mavi sırlı tuğlalardan oluşan yenileri ile değiştirildiği tespit edilmektedir (Res.7).

Resim 5. Kusar-Hazra Köyü, Şeyh Cüneyd Türbesi: Kubbe kasnağındaki sırlı tuğla süsleme kuşağının restorasyon öncesi görünümü (2003).

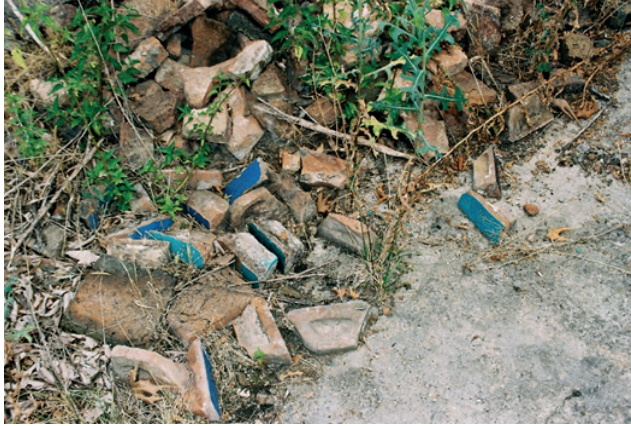
Resim 6. Kusar-Hazra Köyü, Şeyh Cüneyd Türbesi: Kubbe kasnağındaki süsleme kuşağından restorasyon öncesi dökülerek çevreye dağılan sırlı tuğlalardan bazıları (2003).

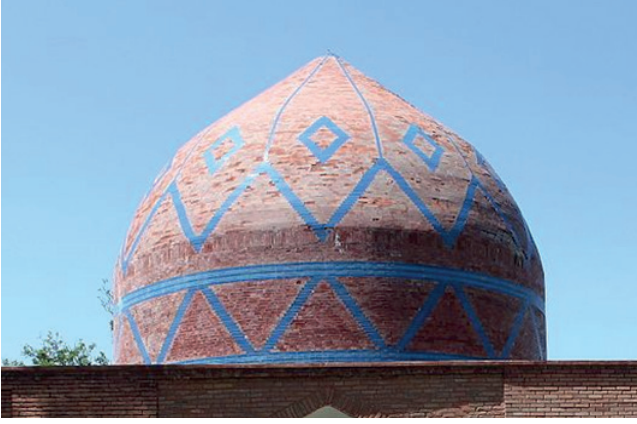
Kasnak ve kubbe üzerindeki süslemelerin renk ve kompozisyon düzeni hakkında yeterli bilgi ve belge (fotoğraf vb) bulunduğu halde, onarım sonrasında kazandığı görünümü destekleyecek ve aydınlatacak hiçbir belge yokken süslemelerin bu değişimine nasıl ve nereden varıldığı önemli bir sorudur. Bu konuyla ilgili elimizdeki en önemli belge ve veri yapının söz konusu restorasyondan önceki durumunu gösteren fotoğraflardır. 2003 yılı ve daha öncesine ait bu veriler en azından kubbe kasnağındaki süslemelerin restorasyon sonrasında aldığı düzen ve renkten çok daha farklı bir görünüme sahip olduğunu açıkça göstermektedir. Özgün haliyle en son 2003 yılında çekilmiş olan fotoğraflardan da anlaşılacağı üzere, 2003 yılına kadar mevcut olduğunu gördüğümüz bu sırlı tuğla süslemelerin restorasyon sırasında aldığı görünüş gibi sadece mavi sırlı tek renkten oluşan tuğlalarla yapılmadığı, bunun yanı sıra, firuze ve yeşil sırlı olan tuğlaların da mevcudiyeti açıkça görülebilmektedir.

Resim 7. Kusar-Hazra Köyü, Şeyh Cüneyd Türbesi: Kubbe kasağındaki sırlı tuğla süsleme kuşağının restorasyon sonrası görünümü (2007).

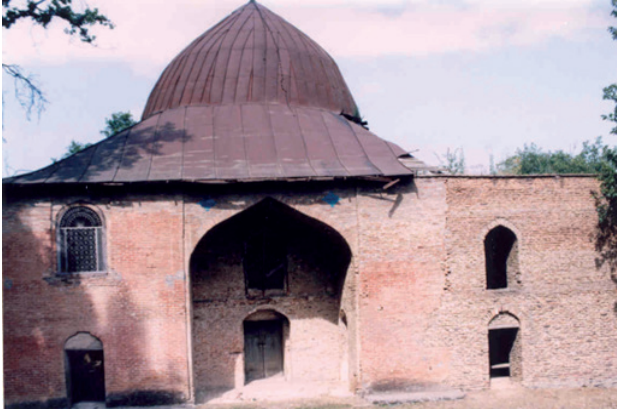
Dört yöne açılan eyvanların kemer köşeliğinde yer alan mavi sırlı tuğla süslemelerin, 2006'daki onarımlarda yerinden sökülerek yok edildiği anlaşılmaktadır (Res.8-10). Bugün yerinde olmayan bu süslemeler, mavi sırlı tuğlaların eşkenar dörtgenler meydana getirecek şekilde, birbiri üstüne 1/2 tuğla boyunda kaydırılarak yatay dizilmesinden elde edilmiştir (Şek.5).

Resim 8. Kusar-Hazra Köyü, Şeyh Cüneyd Türbesi: Doğu eyvanın ve sırlı tuğla süslemelerin restorasyon öncesi görünüşü (2003).

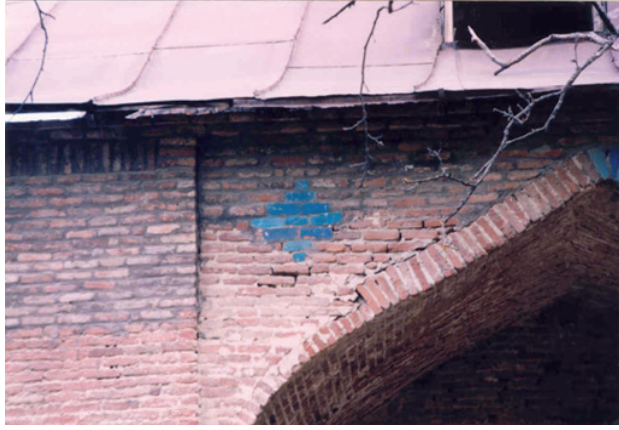
ile malzemeler arasındaki doku ve nitelik farkının da ortadan kaldırıldığı tespit edilmektedir (*Res.9*).

Resim 9. Kusar-Hazra Köyü, Şeyh Cüneyd Türbesi: Doğu eyvanın kemer köşeliğindeki sırlı tuğla süslemenin restorasyon öncesi görünüşü (2003).

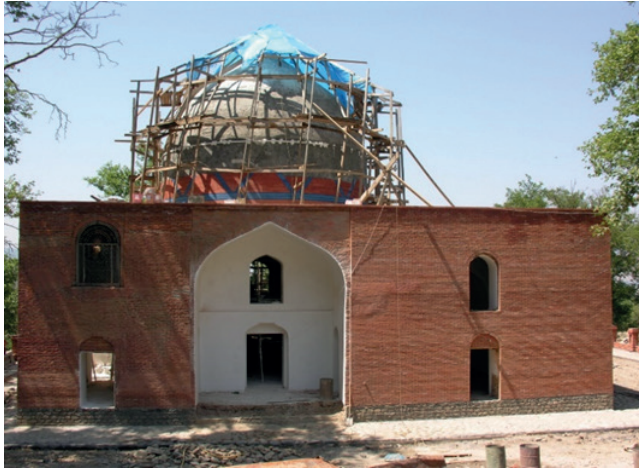
Resim 10. Kusar-Hazra Köyü, Şeyh Cüneyd Türbesi: Doğu eyvanın kemer köşeliğindeki sırlı tuğla süslemelerin restorasyon sonrası görünümü (2006).

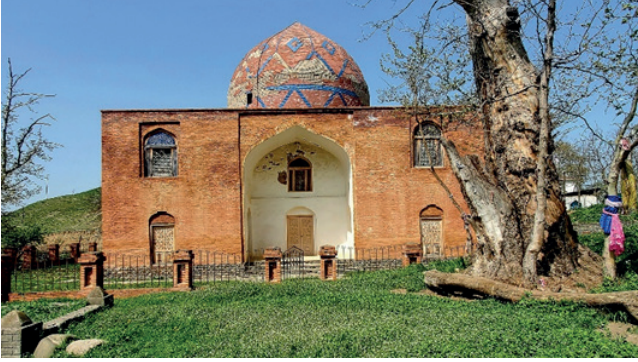
Şeyh Cüneyd Türbesi, Azerbaycan'ın Dağıstan sınırına yakın, Kusar şehrine bağlı Hazra Köyü'nde yer almaktadır. İlk defa 2003 yılında doktora çalışmamız sebebiyle incelenen yapı sonrasında 2006 ve 2007 yıllarında olmak üzere iki farklı dönemde tekrar ziyaret edilerek incelemelerde bulunma fırsatı yakalanmıştır. 2003'deki ilk incelemelerimiz sırasında ziyarete kapalı durumdaki türbe kısmen bakımsız ve harap vaziyettedir. Özellikle ziyaret mekânının duvarlarında yer alan kelem işi süslemeler neredeyse yok olmak üzereyken, pencerelerinde yer alan ahşap kafeslerin de önemli bir miktarının yerinde olmadıkları görülmüştür. Yapının örtüsünde ve beden duvarlarında da yer yer hasarlar göze çarpmaktaydı. Bu nedenle merkezde yer alan ziyaret mekânının üzerini örten yuvarlak kasnaklı hafifçe sivri olan kubbesinin dıştan kurşun bir levha ile kaplanarak gelişi güzel bir korumaya alındığı anlaşılmaktadır. 2006 yılında ikinci defa ziyaret etme imkanı bulduğumuz türbede Azerbaycan Kültür Bakanlığı tarafından kapsamlı bir restorasyon çalışmasının başlatılmış olduğu görülmüştür. Yapılan tüm bu restorasyon çalışmalarının ise 2007 yılında tamamlanmış olduğunu anlaşılmaktadır (*Res.1-2*). Yapının bütünlüğünü korumak için bu aşamada kullanılan yapı yöntemlerinin ve yapı malzemelerinin doğru seçilmesi çok önemlidir. 2006 ve 2007 yılında yapılan çalışmalardan sonra Türbede daha başka kapsamlı bir restorasyon çalışmasının gerçekleştirilmediği, o nedenle günümüzde de türbenin bu restorasyon çalışmaları sırasında kazandığı görünümü büyük ölçüde koruduğu, durumunun o günden bugüne pek değişmediği görülmektedir. Sadece sırlı tuğla süslemelerinde yer yer dökülmelerin bulunduğu anlaşılmaktadır (*Res.11*).

Resim 11. Kusal-Hazra Köyü, Őeyh Cüneyd Türbesi: Kubbe ve kasnađındaki sırlı tuđla süslemelerin restorasyon sonrası görünümü (2021 [https://commons.wikimedia.org/wiki/File:%C5%9Eeyx_C%C3%BCneydin_t%C3%BCrb%C9%99si_\(13\).jpg#/media/File:%C5%9Eeyx_C%C3%BCneydin_t%C3%BCrb%C9%99si_\(13\).jpg](https://commons.wikimedia.org/wiki/File:%C5%9Eeyx_C%C3%BCneydin_t%C3%BCrb%C9%99si_(13).jpg#/media/File:%C5%9Eeyx_C%C3%BCneydin_t%C3%BCrb%C9%99si_(13).jpg)).

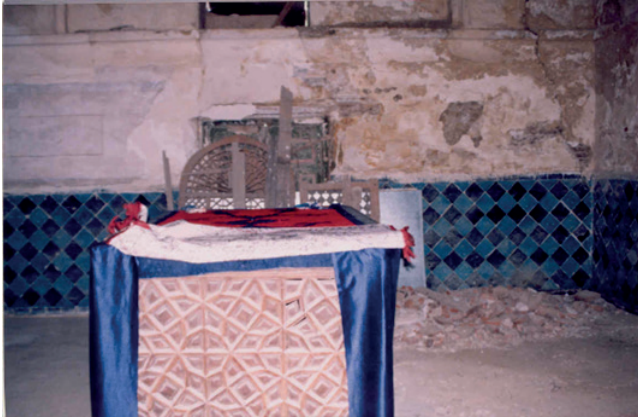
Çini süslemelerle orta mekânda karşılaşılmaktadır. Burada, duvarların 1,5 m. yüksekliğe kadar siyah ve mavi renkli, kare formdaki çini levhalarla kaplandığı görülmektedir (*Res.12-13*).

Resim 12. Kusal-Hazra Köyü, Őeyh Cüneyd Türbesi: Ziyaret mekânı duvarının alt kesiminde yer alan çini plaka süslemelerinden görünüş (2003).

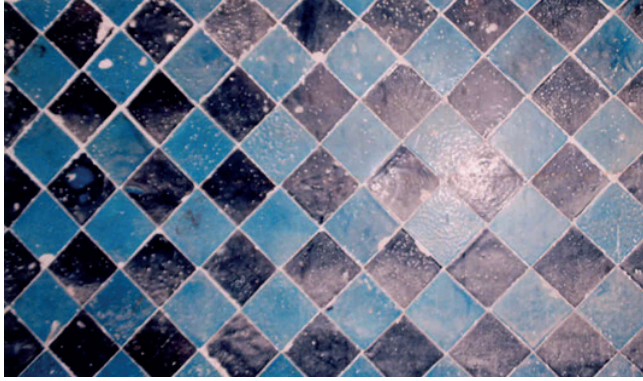
Kompozisyon, kare plakalar halinde kesilmiş firuze ve siyah çinilerin çapraz olarak yerleştirilmesinden meydana gelen geometrik bir ağ şeklindedir. Bir sıra firuze, bir sıra siyah olarak dizilen çini plakalar, bu görünümü ile adeta bir dama tahtasının yüzeyini andırmaktadır. Kompozisyonu meydana getiren çini plakalar, altta ve üstte birer, kısa kenarlarda ise iki sıra halinde dizilmiş siyah çinilerle dört taraftan çerçevelenmiştir. (*Res.13; Şek.6*).

Resim 13. Kusar-Hazra Köyü, Şeyh Cüneyd Türbesi: Ziyaret mekânı duvarının alt kesiminde yer alan çini plaka süslemelerinden ayrıntı (2003).

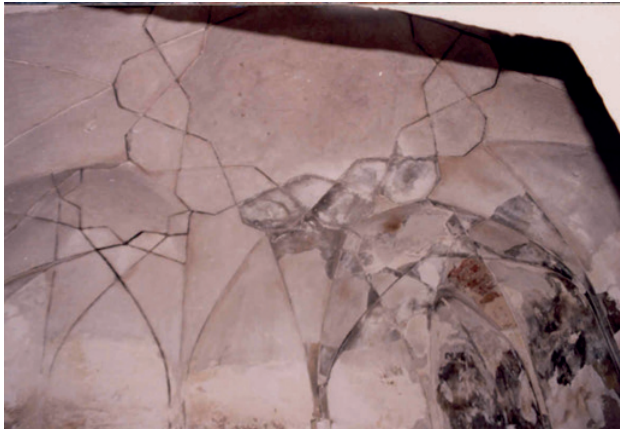
Alçı ile yapılmış bu süslemelerle, köşe odaların üzerini örten çapraz tonozların yüzeylerinde karşılaşılmaktadır (*Res.14*).

Süsleme; alçının, motiflerin şekline göre çeşitli geometrik formlarda kesilip yüzeye yapıştırılması ile oluşturulmuştur. Kompozisyon, merkezde bulunan oniki kollu büyük bir yıldızdan gelişmektedir. Buradaki süsleme, yıldız kollarının uzatılarak devam ettirilmesi ve bu kolların yanlardaki daha küçük sekiz kollu yıldızlarla birleşmesinden meydana gelmektedir.

Resim 14. Kusar-Hazra Köyü, Şeyh Cüneyd Türbesi: Güneybatı köşe odasının üst örtüsündeki alçı süslemeden görünüş (2003).

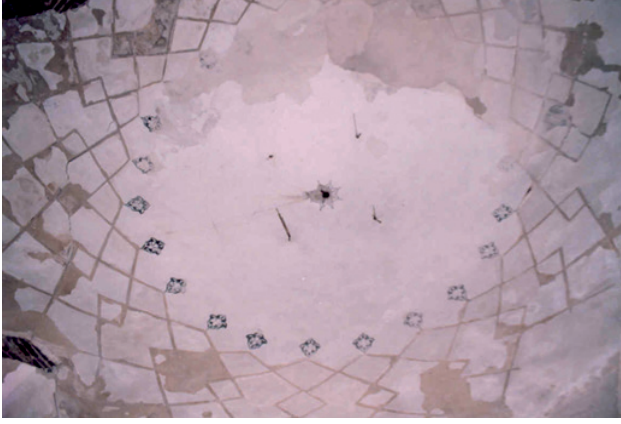
Kubbe içinde yer alan süslemeler, kubbenin etek bölümünden başlayıp zirveye doğru daralarak devam eden geometrik bir ağ şeklindedir. Geometrik motiflerin bittiği yerde, siyah renkte tasvir edilmiş palmetler bulunmaktadır (*Res.15-16*).

Resim 15. Kusar-Hazra Köyü, Şeyh Cüneyd Türbesi: Kubbe içi kalem işi süslemelerden görünüş (2003).

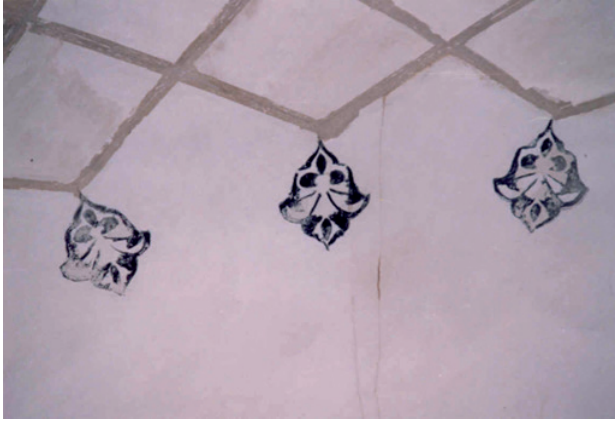
Resim 16. Kusar-Hazra Köyü, Şeyh Cüneyd Türbesi: Kubbe içi kalem işi süslemelerden ayrıntı (2003).

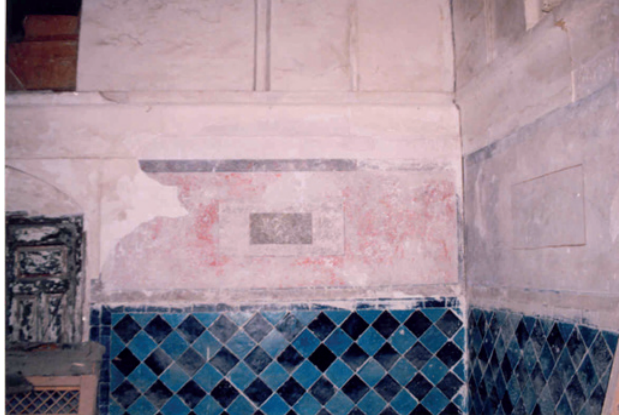
Güney duvarın batı kanadı üzerinde, iç içe yerleştirilmiş üç dikdörtgen pano bulunmaktadır. En dıştaki pano siyah konturlara sahip geniş bir bordürle dört yönden kuşatılmıştır. Bordürün içi, kıvrık dallarla birbirine bağlanan rumîlerden gelişen bir kompozisyona sahiptir. Rumîlerin arasına, küçük göbeklere sahip çok yapraklı çiçek desenleri yerleştirilmiştir. Desenler, gri zemin üzerine beyaz, yeşil, kırmızı ve kahverengi tonlarında tasvir edilmiştir. Birinci ile ikinci dikdörtgen pano arasında yer alan süslemeler tahrip olmuştur. Ancak, mevcut izlerden kirliliği beyaz bir zemin üzerine, kırmızı renkte bitkisel desenlerin işlendiği anlaşılmaktadır. İkinci ile üçüncü dikdörtgen çerçeve arasında kalan bölümde ise Arapça yazılar görülür. Siyah renkteki bu yazıların büyük bir kısmı tahrip olduğu için okunamamaktadır. Aynı şekilde, en içteki küçük panonun içinde yer alan süslemeler de tahrip olduğu için seçilememektedir. Belli belirsiz izlerden, bunun, merkezde yer alan çiçek motifinden gelişen bitkisel karakterli bir süsleme olduğu söylenebilir.

Resim 17. Kusar-Hazra Köyü, Şeyh Cüneyd Türbesi: Ziyaret mekânı güney duvarının batı kanadındaki kalem işi süslemelerin restorasyon öncesi görünüşü (2003).

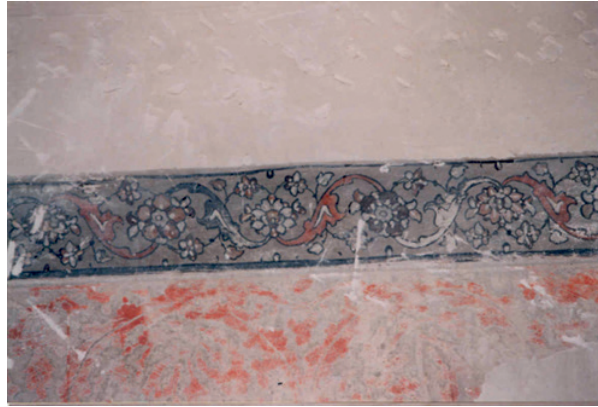
Resim 18. Kusar-Hazra Köyü, Şeyh Cüneyd Türbesi: Ziyaret mekânı güney duvarının batı kanadındaki kalem işi süslemelerden bir bölümünün restorasyon öncesi görünüşü (2003).

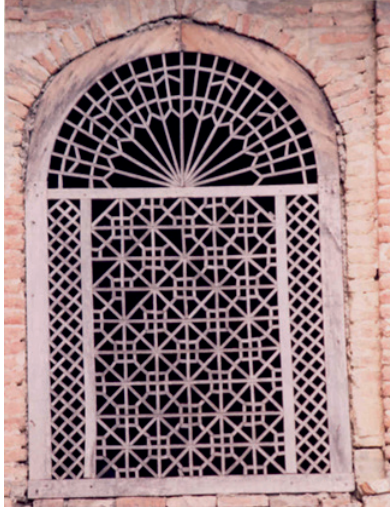
Ahşap malzeme, pencere açıklıklarını örten şebekelerde ve ahşap sandukada görülmektedir. Pencere kafesi şebeke tekniğı ile yapılmıştır (*Res.12,19*).

Güneydoğı köşedeki ikinci kat odanın ahşap şebekesi korunmuştur. Sonradan yenilendiğı anlaşılan bu şebekede görülen süsleme; altıgen, kare ve eşkenar dörtgenlerden oluşan geometrik bir düzenlemeye sahiptir. Kompozisyonu meydana getiren bu desenler, ahşap çıtaların birbirine çakılmasıyla elde edilmiştir (*Res.19*). Sivri kemerli pencere formuna uydurulan ahşap şebekenin yüzeyi, dikdörtgen ve yarım daire şeklinde geometrik bölümlere ayrılmıştır. Ortada yer alan ve geniş olan dikdörtgen bölümde, çapraz olarak yerleştirilmiş altıgenler ile bunları kesen eşkenar dörtgenlerden oluşan bir kompozisyon söz konusudur. İki yan da bulunan dar dikdörtgen bölümlerde ise eşkenar dörtgenlerden oluşan geometrik bir ağ görülmektedir. En üstte yer alan yarım daire şekilli bölümde ise alt kenarın merkezindeki bir noktadan çıkan ve birbirleri ile belirli bir açı yaparak üst kenara uzanan ışın demeti görülmektedir. Bu ışın demeti, yatay yönde ilerleyen yarım daire ve zikzak şekilli hatlarla kesilmiştir.

Resim 19. Kusar-Hazra Köyü, Şeyh Cüneyd Türbesi: Güney cephe ikinci kat pencere şebekesi restorasyon öncesi görünüşü (2003).

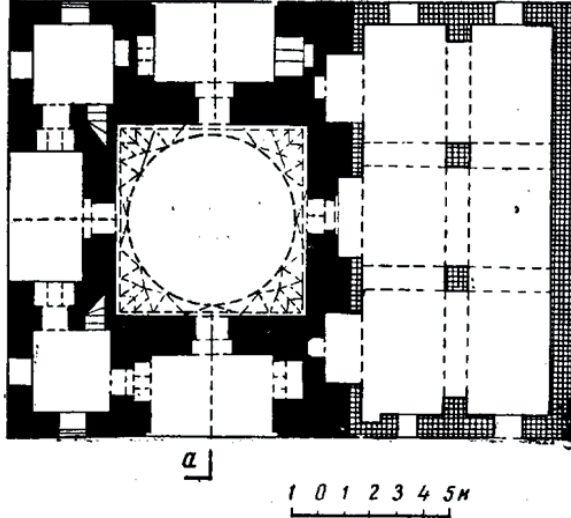
Türbe'nin Az. BLİ Arşivi'nde yer alan plan çizimi yapının bugünkü görünümüyle uyuşmamaktadır. Önceki bir dönemde çizilmiş olan bu plan türbenin daha çok ölçekli olarak hazırlanmış düzgün bir krokisi gibidir ve bazı eksiklikler içermektedir (Şek. 1). Örneğin; yapının kimi kısımlarında yer alan üst örtü öğelerinin belirtilmediği, kapı ve pencere olarak gösterilen açıklıkların kapı mı yoksa pencere mi olduklarının tam olarak anlaşılmadığı görülmektedir. Harap olan ve sonrasında elden geçtiği anlaşılan kuzey cephenin gösteriminde de bir takım hataların bulunduğu; ilave kısmın

Şekil 1. Kusar-Hazra Köyü (Azerbaycan), Şeyh Cüneyd Türbesi. Plan (Az.BLI Arşivi).

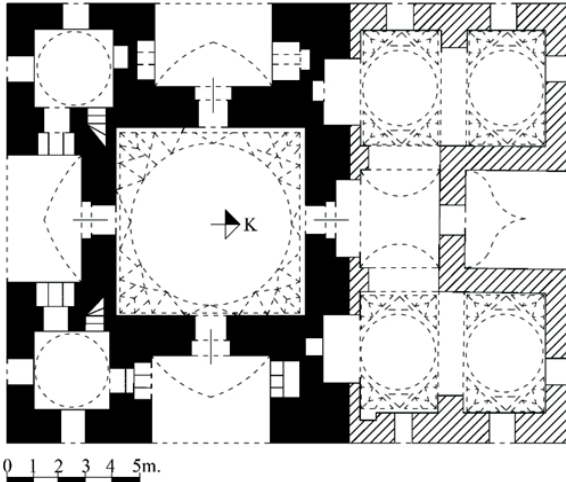
gösteriminin yapının görünüşünden farklı olduğu, cephe ve yerleşim düzeninin eksik çizildiği, ayakta olan yapının rölövesine bakılarak açık bir biçimde söylenebilir. Burada, cephe ortasında yer alan eyvan ile iki yandaki kapı ve pencere gibi unsurların net olarak görüldüğü halde çizimde işaretlenmedikleri tespit edilmektedir (*Res.3*). Azerbaycan arşivlerinde, türbenin planını gösteren çizim de başta üst örtü ve geçiş elemanları olmak üzere, bazı mimari unsur ve detayların gösterilmeden hazırlandığı; günümüze kadar bu şekli ile yayınlarda ve çalışmalarda yer aldığı görülmektedir. Bu çalışmada, türbenin Az. BLİ Arşivi'ndeki mevcut rölövesi üzerinde bazı düzeltme ve eklemeler yaparak, türbenin bugünkü durumunu gösteren daha doğru bir çizimini de yeniden vermeye çalıştık (*Şek.2*).

Şekil 2. Kusar-Hazra Köyü (Azerbaycan), Şeyh Cüneyd Türbesi. Plan (Az.BLI Arşivi'nden İşlenerek).

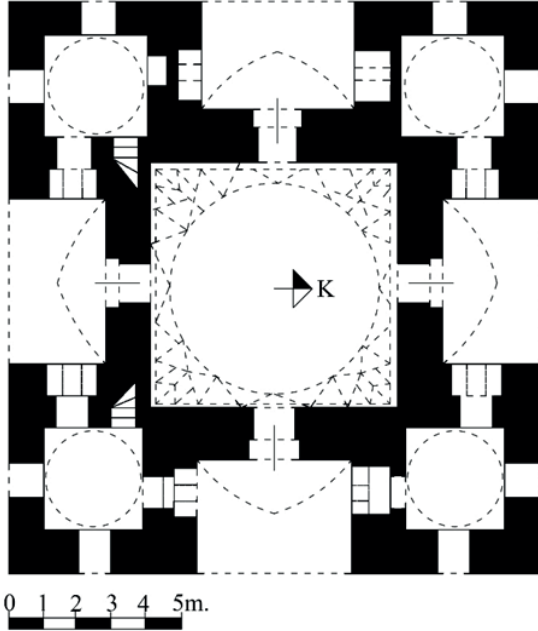
Plan için dikkat çeken bir diğer husus da yapının özgününde nasıl bir mekân dağılımı ve yerleşim düzenine sahip olduğu konusudur. Rölöveden gelen izler, simetrik plan uygulaması ve bölgedeki benzer yapılar⁵ dikkate alındığında, kuzeydoğu ve kuzeybatı köşelerde de vaktiyle yer alması kuvvetle muhtemel olan iki katlı mekânlar ile bunların arasında bulunan eyvan şeklindeki girişin, sebebi ve tarihi tam olarak bilinmeyen bir dönemde zarar görerek yıkıldığı anlaşılmaktadır (*Şek.3*). XVIII veya XIX. yüzyıllarda bir şekilde zarar görerek yıkıldığını tahmin ettiğimiz bu mekânların yerine, dış taraftan diğer üç cepheyle uyumlu bir görünüşe sahip, kuzey cephe boyunca uzanan, içinde ocak ve nişlerin de yer aldığı tek katlı bir bölüm ilave edilmiştir. Hasar gören bu bölümün, estetik kaygılardan uzak, daha çok yapısal ve kullanım gereklilikleri göz önüne alınarak yeniden inşa edildiğini, buradaki dilatasyon/bitişme çizgisinin yanı sıra duvar örgüsünde kullanılan tuğla malzemenin doku ve nitelik farkından da açık bir şekilde tespit edilebilmektedir (*Res.7-8*). Salamzade de kitabenin yer aldığı bu duvara özellikle dikkat çekerek sözünü ettiğimiz nedenlerden dolayı bu bölümün yapıya sonradan ilave edildiğini dile getirmiş; hatta kitabenin de şimdiki yerine bu ilave sırasında yerleştirilmiş olduğuna işaret etmiştir⁶.

Şekil 3. Kusal-Hazra Köyü (Azerbaycan), Şeyh Cüneyd Türbesi. Özgün Planına Dair Restitüsyon Denemesi.

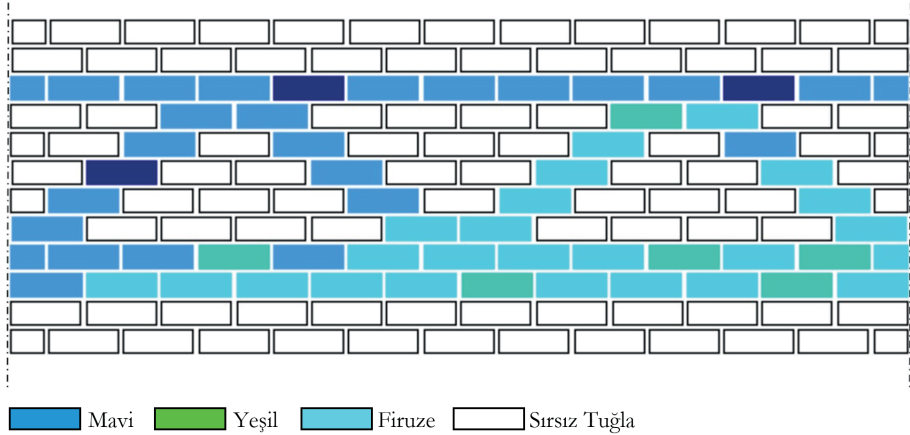
Şekil 4. Kusal-Hazra Köyü, Şeyh Cüneyd Türbesi: Kubbe kasağındaki sırlı tuğla süsleme.

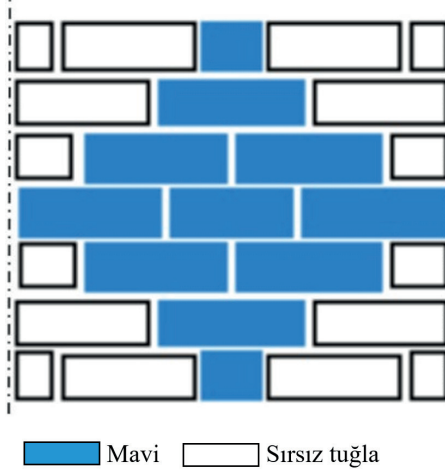
Şekil 5. Kusar-Hazra Köyü, Şeyh Cüneyd Türbesi: Eyvan kemer köşeliğindeki sırlı tuğla süsleme

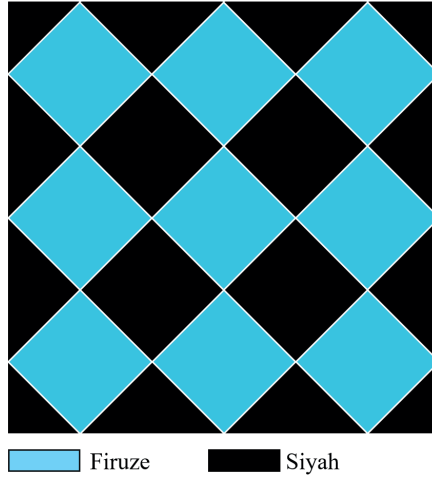
Şekil 6. Kusar-Hazra Köyü, Şeyh Cüneyd Türbesi: Ziyaret mekânı çini plaka süsleme.
